## **Humanitární tranzitní kemp pro uprchlíky Zkušenosti s výstavbou a provozem**

### **Humanitarian Transit Camp For Refugees Construction and Operation Experiences**

**Daniel Zlatník, Dušan Repík, Pavel Salamon, Zdeněk Zmeškal**

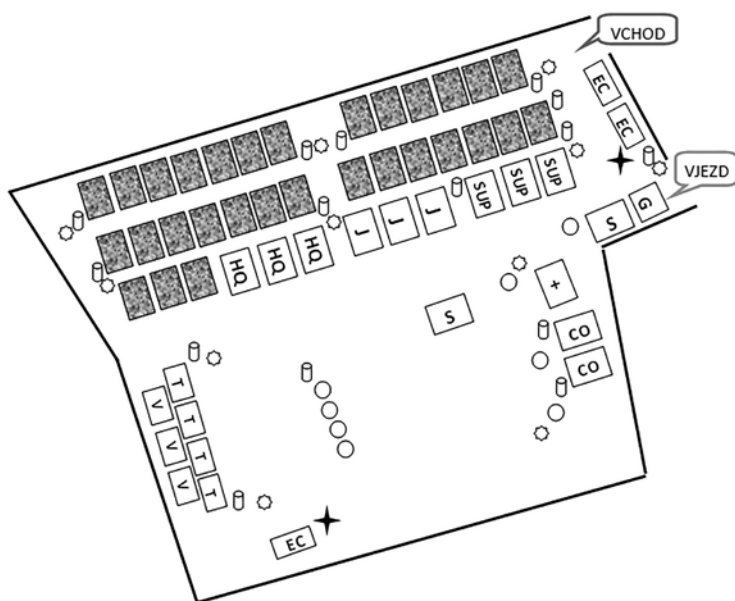
Obrázek č. 1: Obecné schéma kempu

Vzhledem k nutnosti okamžité reakce byl čas potřebný k přípravě celé akce velice omezený. Zavedené procedury související s vysláním jednotky AČR k plnění úkolů mimo území České republiky musely být příslušně modifikovány a současně akceptovány i slovenskou stranou. Po rozhodnutí NGŠ AČR byly ve dnech 3. až 7. března 2022 vydány veliteli 143. zásobovacího praporu, dále jen 143. záspr, příslušné rozkazy a nařízení dle zavedeného systému řízení a velení AČR. Velení 143. záspr po obdržení předběžného nařízení zahájilo zkrácený plánovací proces s cílem ujasnit si úkol, na základě čehož definovat potřebné síly a prostředky. Podle předchozích zkušeností AČR s poskytováním podpory spojeneckým silám v rámci jejich přesunů přes území ČR bylo navrženo obecné schéma kempu a v něm uvedeny hlavní prostředky, viz obrázek 1 bez zohlednění konkrétních podmínek v prostoru rozmístění.

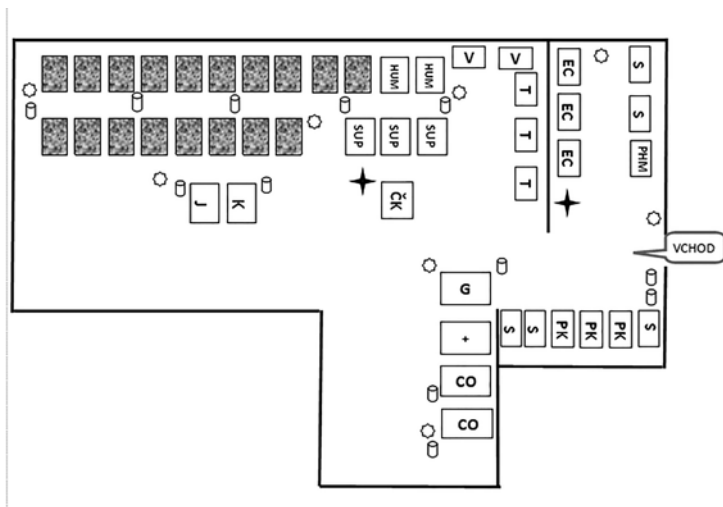
**Obrázek č. 4:** Schéma tranzitního kempu

Výstavba kempu byla započata 8. března v ranních hodinách detailní prohlídkou místa společně se slovenským týmem a upřesněním schématu kempu, viz obrázek 4.

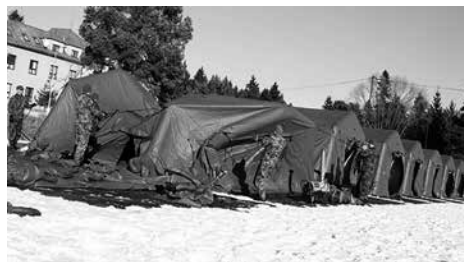
**Obrázek č. 5:** Výstavba stanů

Vzhledem k předjarnímu počasí, kdy v noci klesala teplota výrazně pod nulu a v prostoru ležela souvislá sněhová pokrývka o výšce 15 cm, bylo nutné sníh předem odstranit prostředky slovenské armády, což ale vzhledem k tomu, že tato plocha byla travnatá a nepevněná, nebylo možné provést zcela. Kromě toho byla tato plocha strojevitě revitalizována za použití půdní frézy s cílem vyrovnaní povrchu a odstranění zbytků náletových dřevin. To mělo později za následek, že podlahy stanů se vlivem zvýšení venkovních ale i vnitřních teplot při temperování začaly bortit a propadat a musely být postupně v rámci možností upravovány. Vzhledem k blátivému povrchu musely být cesty a venkovní prostory dodatečně vysypány kamenivem prostředky slovenské armády. Teplota klesající v noci pod – 10 stupňů celsia a sněhové srážky měly také vliv na stabilitu nafukovacích stanů a vyžadovaly nepřetržitou kontrolu a doplňování tlaku vzduchu ve výztuhách. Na obrázku 5 je uvedeno ilustrační foto z výstavby stanů.

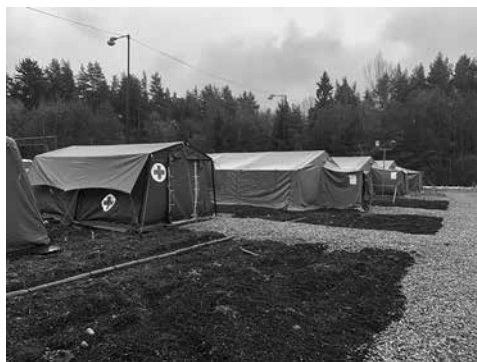
**Obrázek č. 6:** Zdravotnický stan s karanténími stany opodál

Plný provoz tranzitního kempu byl zahájen 10. března 2022. Na základě dohody se slovenskou stranou byly rozděleny jednotlivé odpovědnosti. Za provoz kempu z pohledu infrastruktury byl odpovědný velitel úkolového uskupení AČR. Za organizaci činnosti uprchlíků velitel ÚU OSSR. Součinnost a vzájemná spolupráce probíhala hladce bez animozit s cílem realizace akce v maximální kvalitě. Jako dílčí nedostatek lze hodnotit nedostatečné pronikání informací ohledně příjezdu uprchlíků a to jak z hlediska počtu tak i termínu. Tuto oblast završovala slovenská strana prostřednictvím určeného vojáka z jednotky CIMIC, který však nedostával žádné konsolidované informace ze směru příjezdu uprchlíků. Tuto disharmonii koordinace potvrdila i vedoucí červeného kříže v Liptovském Mikuláši s tím, že nikdo nebyl na tuto situaci připraven a většina organizačních záležitostí se řešila podle situace. Trvalo několik dní, než se situace stabilizovala a byly nastaveny vzájemné vnitřní procesy mezi jednotlivými poskytovateli pomoci. Zejména v přijímacích místech na přechodu hranic bylo kvitováno nastavení vzájemných pravidel, které spočívalo především v určení hlavního koordinátora, který byl z hasičského sboru Slovenské republiky. Uprchlíci předurčení pro tranzitní kemp byli na hranicích vybírání z řad rodinných příslušníků vojáků Ukrajinské armády. Po provedení vstupních formalit byli soustřeďováni do autobusu, který zpravidla večer odjel z hranic do tranzitního kempu s příjezdem v pozdních večerních hodinách. To mělo negativní vliv na psychiku většiny uprchlíků, kdy příjezd za tmy do neznámého prostředí umocněný kulisou vojenského kempu za zvuku elektrických generátorů v nich vyvolával úzkostlivé stavy. Současně byly zaznamenány dílčí negativní reakce na vojenské uniformy, zřejmě z prožitků z vojenského konfliktu. Vlastní vstupní formality v kempu byly organizovány členem CIMIC Slovenské republiky, pracovníky červeného kříže a zdravotnickou službou OSSR. Evidenci osob prováděl CIMIC OSSR. Uprchlíci byli podrobeni testování na COVID, k čemuž přistupovali s určitou nedůvěrou a především malé děti na odběr reagovaly pláčem, což opět umocňovalo negativní prožitek zejména matek. Od testování dětí do věku tří let bylo nakonec upuštěno. Zdravotnický stan se stany určenými na karanténu COVID pozitivních osob jsou uvedeny na obrázku 6.

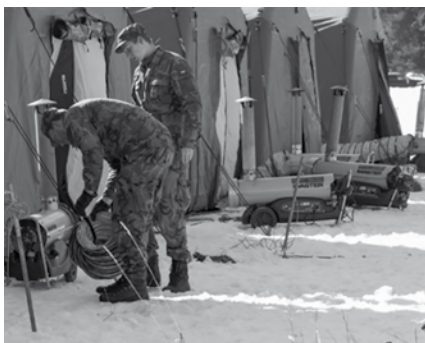
**Obrázek č. 9:** Topidla u stanů

ubytovací kapacitu. Je nutné vzít na zřetel, že patrové uspořádání není pro malé děti a věkově starší lidi vhodné, spíše nebezpečné. Jako příkrývky byly použity vojenské spací pytle s vložkou, které opět nebyly zcela vhodné, protože umožňují komfortní spaní jedné osoby, ale nikoliv pro děti, jež vyžadují blízkost matky během noci. Vojenské spacáky s vložkou jsou také náročnější na chemické čištění a praní a s tím spojené zvýšené výdaje. Vhodnější by v tomto případě byly například prošívané deky. Úklid vnitřních prostor stanů si zabezpečovali uprchlíci vlastními silami. Použití nafukovacích stanů k ubytování civilních osob, především pak dětí ve vztahu k bezpečnosti a ochraně zdraví, se ukázalo jako jedno ze slabých míst. Z důvodu poklesu teplot v nočních hodinách musel být určeným vojákem pravidelně v rozmezí přibližně 3 hodin kontrolován tlak v nosných konstrukcích, aby nedošlo ke zborcení a pádu na venkovní naftová topidla s nebezpečím vzniku požáru. Naftová topidla umístěná za stany byla současně lákadlem pro děti, kdy hrozilo jejich popálení od vývodu spalin, případně vznik požáru viz obrázek 9.

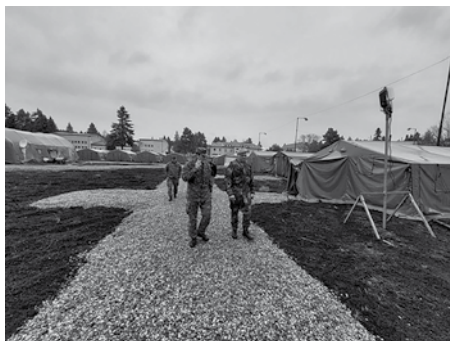
**Obrázek č. 10:** Vysypané cesty kamenivem

Vzhledem k pozvolnému nárůstu venkovních teplot došlo s táním sněhové prohlídky k snížení schůdnosti vnitřních pohybových cest, které byly zasypány kamenivem frakce 16-32mm, viz obrázek 10.

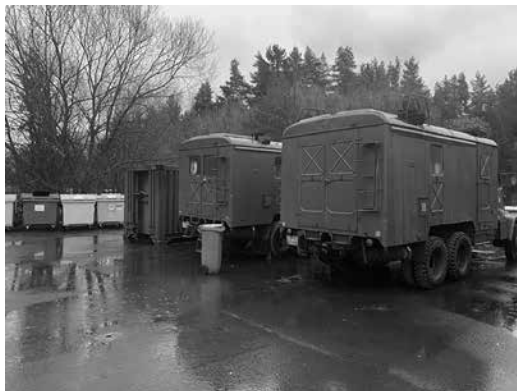
**Obrázek č. 11:** Kuchyně Poka 3/1

Přípravu a výdej stravy zabezpečovala slovenská jednotka s využitím 3 souprav polních kuchyní POKA 3/1 viz obrázek 11.

V těchto prostředcích byla připravována výhradně strava pro uprchlíky podle vojenských předpisů OSSR. Bylo nutno dořešit způsob fakturace spotřebovaného proviantu vzhledem k tomu, že slovenská legislativa neumožňovala poskytnutí stravy OSSR třetím stranám. Jídelní lístek byl sestaven pokud možno s přihlédnutím ke stravovacím zvyklostem uprchlíků a technologickému vybavení polních kuchyní.

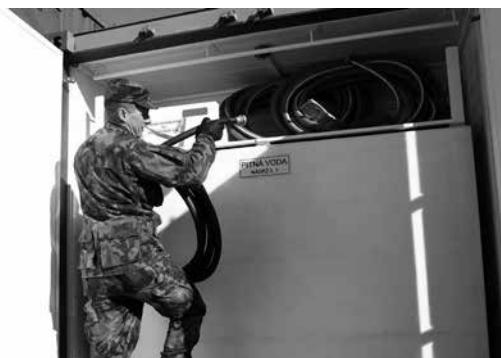
**Obrázek č. 13:** Kontejnerová nádrž na pitnou vodu

Pro zajištění pitného režimu byla ze strany červeného kříže poskytována balená pitná voda, která byla nepřetržitě k dispozici na určeném místě. Volná pitná voda přepravovaná v cisternových prostředcích byla využita výhradně pro přípravu stravy a zajištění osobní hygieny, viz obrázek 13 se záběrem nádrže na pitnou vodu.

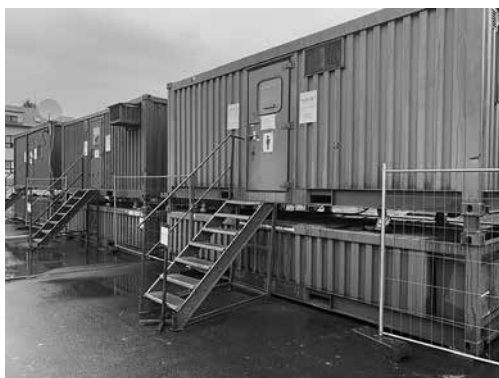
**Obrázek č. 14:** Sanitární kontejnery

K zajištění kolektivní hygieny byly použity mobilní toalety a sprchy integrované v buňkách kontejnerového typu s rozdělením na pánskou a dámskou část. Vlastní konstrukce toalet, jež se skládá z nádrže na odpadní vodu umístěnou pod toaletami a nadstavbovým kontejnerem je výhodná z důvodu využití gravitace ke spádu splašků, avšak vyžaduje umístění externího kovového schodiště, které je však překážkou pro starší hendikepované osoby, včetně malých dětí, viz obrázek 14. Odpadní voda byla dle potřeby vyvážena prostředkem AČR, fekálním vozem a vypouštěna na místě určené slovenskou stranou.

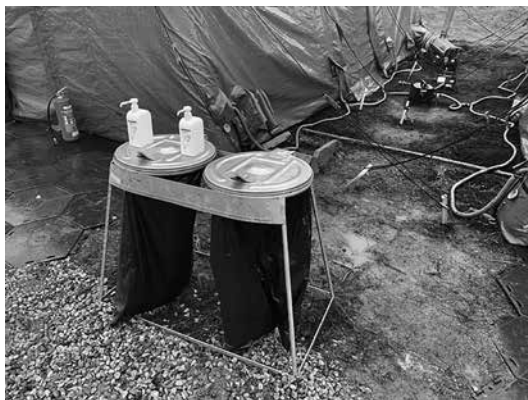
**Obrázek č. 15:** Nádoby na komunální odpad

Ke sběru odpadu byly využity speciální kovové stojany s PVC pytli viz obrázek 15. Odpad byl pravidelně odnášen na sběrné místo a odvážen místním poskytovatelem služeb k jeho likvidaci.

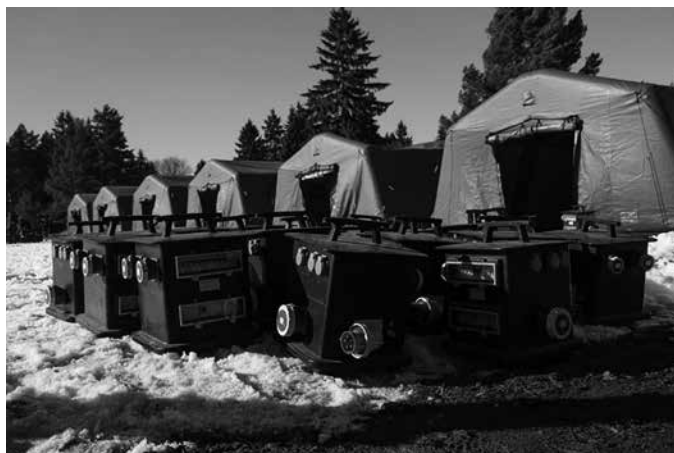
**Obrázek č. 18:** Rozvodné skříně před zapojením

K zajištění elektrické energie byla vybudována vnitřní elektrická síť dle českých standardů skládající se ze zdroje, rozvodných prvků, viz obrázek 18 a vnitřních a vnějších světelných zdrojů, viz obrázek 19. Jako zdroje elektrické energie byly použity kontejnerové elektrocentrály EC 60 KW ZRS a EC 128 KW, které se dle technologických zásad střídaly v nepřetržitém provozu, viz obrázek 20.
